# LES BARRAGES OUBLIÉS DE NOUVELLES-GALLES DU SUD

Hubert Chanson

L'EXPANSION ÉCONOMIQUE EN AUSTRALIE, À LA FIN DU XIX<sup>e</sup> SIÈCLE, ET LES BESOINS DE RES-SOURCES EN EAU, ONT AMENÉ À CONSTRUIRE PLUSIEURS BARRAGES-VOÛTES EN NOUVELLES-GALLES DU SUD. QUATRE OUVRAGES, LES BARRAGES DE MOORE CREEK, DU GAP, DE KORRUMBYN CREEK ET DE QUIPOLLY, ONT CONNU DES PÉRIPÉTIES MALHEUREUSES. LES RETENUES ONT ÉTÉ ENVASÉES RAPIDEMENT ET LEUR DURÉE DE VIE A ÉTÉ INFÉRIEURE À 26 ANS. BIEN QUE TECHNIQUEMENT DE POINTE DANS CERTAINS DOMAINES, LA CONCEPTION GLOBALE DES RETENUES ÉTAIT INCOMPLÈTE ET UNE MÉCONNAISSANCE OU UNE MAUVAISE APPRÉCIATION DES PROBLÈMES DE TRANSPORT SOLIDE EN ONT FAIT DES BARRAGES FANTÔMES, OUBLIÉS DE TOUS.

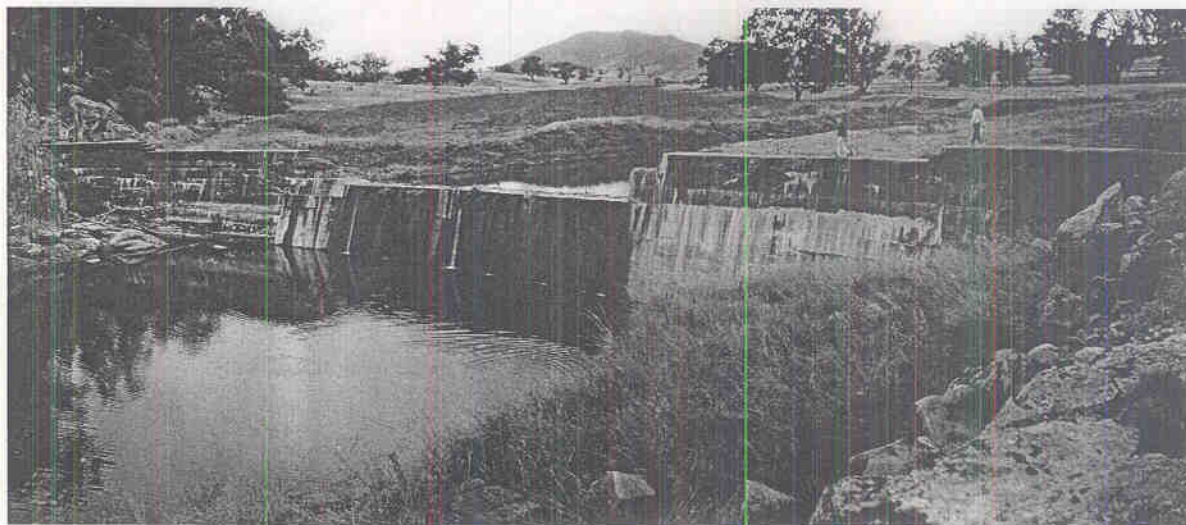
**Figure 3**  
**Barrage du Gap (1902). Vue du parement aval. Photographie prise par l'auteur le 13 juin 1997. Une personne marche sur la crête du barrage, la deuxième personne marche sur la crête déversante. On note les deux découpes faites à l'explosif, et le lit creusé par la rivière, en amont du mur, dans les sédiments de la retenue.**

Le barrage du Gap est situé le long de la rivière Werris Creek, en aval d'une plaine de faible pente (< 0,4%) et longue de plus de 6 km. Construite en 1902, la retenue était destinée à alimenter les chaudières de locomotives à vapeur, à la jonction ferroviaire de Werris Creek. Le barrage est une voûte mince, de 0,94 m d'épaisseur de crête, avec un parement amont vertical et un parement aval incliné à 73°, figure 3.

Le barrage était équipé d'une crête déversante de capacité comprise entre 35 et 40 m<sup>3</sup>/s mais était dépourvu de vidange de fond<sup>7</sup>. Le réservoir a été rapidement envasé et n'est plus utilisé depuis 1924. Il est utile de préciser que la voûte a été ouverte par deux fois en son milieu, à l'aide d'explosifs, pour faciliter le passage de la rivière Werris Creek et réduire l'étendue des inondations en amont, figure 3. La rivière a creusé son lit dans les sédiments du réservoir et elle met en évidence la granulométrie fine (sable fin, limon) des matériaux d'envasement.

Le barrage du Gap a été construit sans vidange de fond. Il était donc impossible de dévaser la retenue.

On note, de plus, la faible capacité de l'évacuateur de crue, en particulier, par rapport aux barrages de Moore Creek et de Korrumbyn Creek, qui ont des bassins versants plus petits.

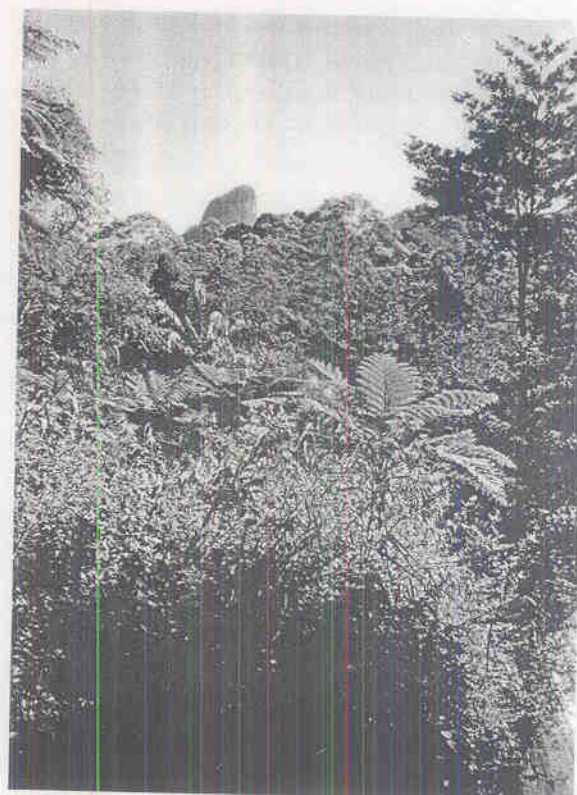
Figure 4a, b et c

Barrage de Korrumbyn Creek (1918). (A) Dessins de construction. (B) Vue du parement aval. Photographie prise par l'auteur le 25 avril 1997. On note l'ouvrage de vidange et la canalisation d'amenée d'eau. (C) Vue de la forêt subtropicale occupant la retenue, avec le Mount Warning en arrière-plan et le parement aval du barrage visible en bas à droite. Photographie prise par l'auteur le 25 avril 1997.

Construit entre 1917 et 1918, la retenue devait alimenter en eau la ville de Murwillumbah. Le barrage comprend une voûte cylindrique de 1,1 m d'épaisseur en crête, qui s'appuie sur une assise poids sur la rive gauche, figure 4. Il était équipé d'un évacuateur en crête d'une capacité de 125 m<sup>3</sup>/s), d'une vidange de fond et d'une conduite d'amenée. Le réservoir avait une faible capacité – 758 000 m<sup>3</sup> et la superficie du bassin est extrêmement faible (de l'ordre de 3 km<sup>2</sup>).

Le réservoir a été très rapidement abandonné car la vidange de fond fut obstruée par un tronc d'arbre que l'on ne put déloger. De plus, le niveau de la retenue variait fortement au cours de l'année et l'échauffement de l'eau, quand le niveau de la retenue était bas, entraînait un développement d'algues vertes (blue algae), rendant l'eau impropre à la consommation. Enfin le réservoir s'envasa très rapidement par charriage de matériaux (sédiments de taille moyenne et plus importante).

Le barrage de Korrumbyn Creek avait une surface de drainage trop faible. Bien que le débit annuel permettait, « théoriquement », de fournir en eau la ville de Murwillumbah, la rivière a un débit très irrégulier. Ainsi, en 1916, le débit moyen hebdomadaire a varié entre 0,75 l/s (2-8 janv. 1916) et 886 l/s (8-15 avril 1916). De ce fait, le réservoir n'a jamais pu fournir régulièrement la ville en eau. De plus, le bassin versant est très raide : le lit de la rivière a une pente moyenne supérieure à 7,6° sur les deux premiers kilomètres en remontant la rivière en amont du barrage ! Il est actuellement rempli de blocs, de cailloux et de graviers ; l'encombrement de la retenue était prévisible<sup>9</sup>.
