Le Tsunami du 26 décembre 2004 : un phénomène hydraulique d'ampleur internationale. Premiers constats

The 26 December 2004 Tsunami: a Hydraulic Engineering Phenomenon of International Significance. First Comments

Hubert Chanson

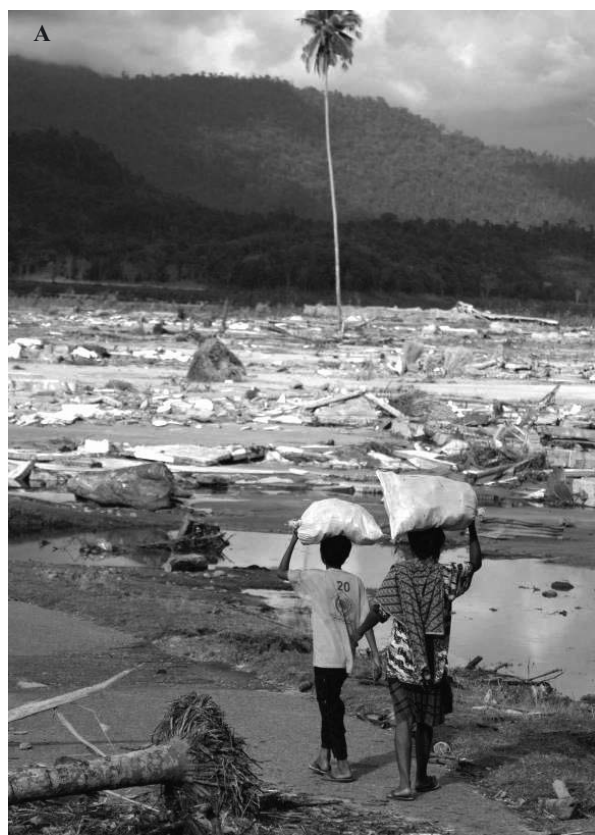
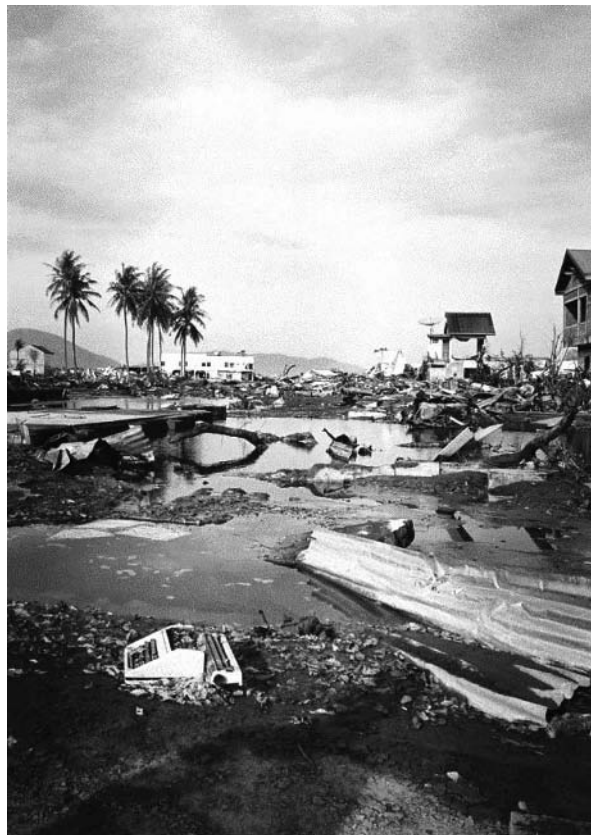
Figure 3 : Photographies de l'impact du tsunami dans l'Océan Indien.

(A) Ile de Sumatra, Indonésie.

Gauche : Lho Kruet, Sumatra le 16 janvier 2005 (U.S. Navy photo par le matelot James R. McGury, Réf. 050116-N-0499M-182).

Droite : Ville de Banda Aceh, la mer est à plus de 3 km (Photo par Dr. Jose Borrero, University of Southern California Tsunami research group).

a été le plus dramatique. La *figure 3* montre quelques photographies du déferlement, et des dommages causés par le déferlement et l'inondation qui a suivi, tandis que la *figure 4* montre plusieurs vues d'un même site, sur la côte Nord-Ouest de l'île de Sumatra.

En se basant sur les documents photographiques et vidéo que l'auteur a consultés (ex. *fig. 3, 4 et 5*), on peut estimer que le déferlement du tsunami a eu lieu de différentes manières, en fonction de la localisation et type de littoral, bien qu'il ne soit pas possible de généraliser systématiquement. Sur une grande partie des littoraux (ex. Inde, Sri Lanka, Maldives, Thaïlande, Malaisie), le déferlement fut progressif. L'inondation des zones côtières eut lieu sur une échelle de

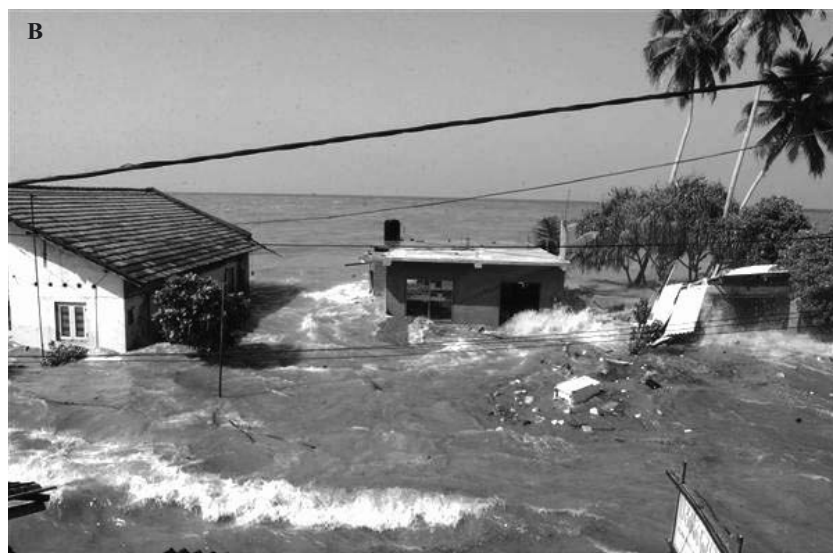
(B) Déferlement du tsunami dans le village de Maddampegam, Sri Lanka, 60 km au sud de Colombo (Photo Gemunu Amarasinghe).

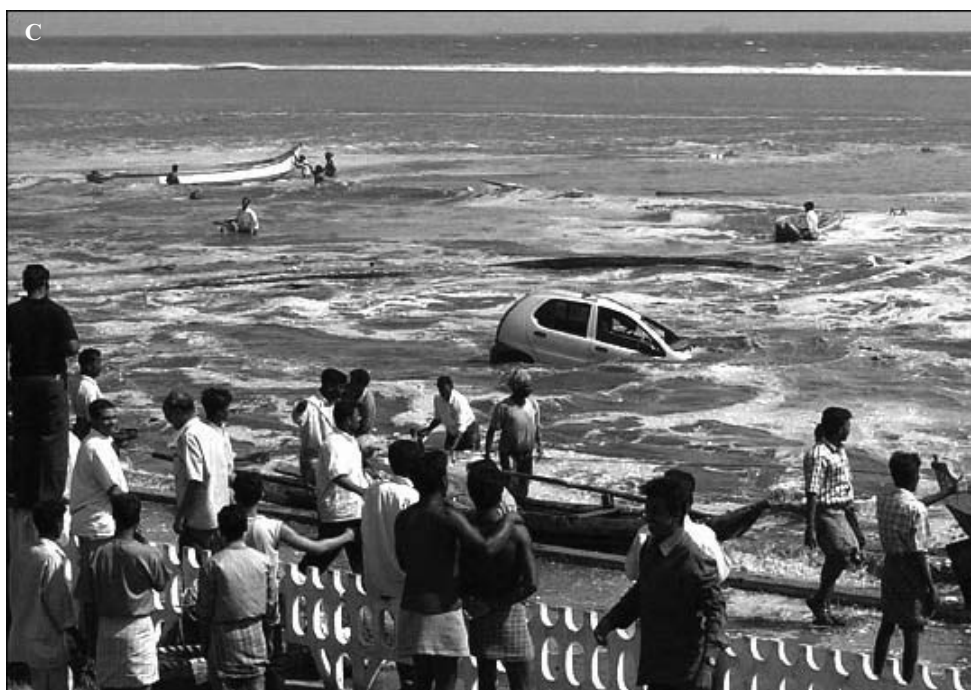
Figure 3 : Photographies de l'impact du tsunami dans l'Océan Indien. (C) Débris, incluant une voiture, sur une plage de Madras Inde, le dimanche 26 décembre 2004.

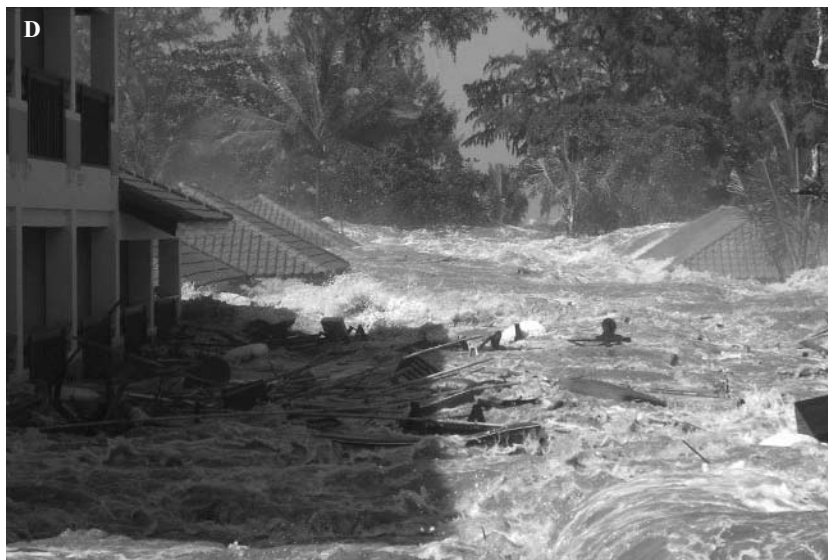
(D) Déferlement des eaux du tsunami au milieu d'un hôtel, à Khao Lak, Thaïlande, situé 50 km au Nord de l'île de Phuket (Photo par John M. Thompson).

En Indonésie, et sur certaines parties de la côte thaïlandaise (ex. Patong, Khao Lak), le déferlement fut explosif, impulsif avec des vagues déferlantes de type jet plongeant, impactant sur la côte, ou dans des eaux de faibles profondeurs, sur une échelle de temps de l'ordre de quelques secondes. Quand le déferlement eut lieu en eaux peu profondes, le front de l'onde fut précédé par une forme de ressaut en translation, ou « mascaret », avant de se transformer en ondes de type « rupture de barrage » en atteignant les zones côtières. L'impulsion initiale du flot a induit une avancée rapide et très destructive des eaux, associée à une montée rapide de leur niveau. Par exemple, l'analyse de documents vidéo, à Khao Lak et Patong Beach, montre que l'onde du flot, sur les plaines côtières, au dessus du niveau de plus haute mer, a avancé avec des célérités de l'ordre de 2 à 3 m/s, et que

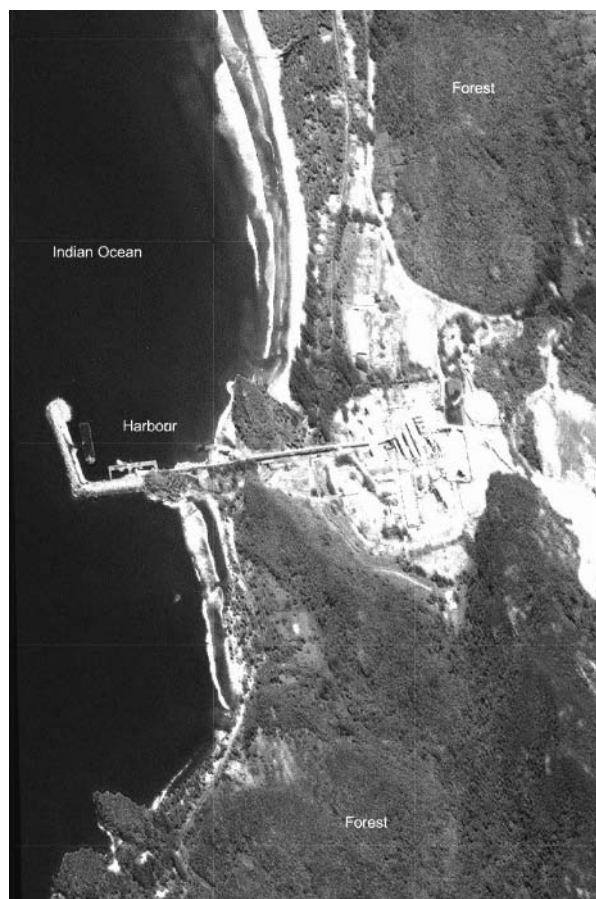
Figure 4 : Impact du tsunami sur la côte nord-ouest de Sumatra, à Lhoknga, situé à 60-70 km sud de Banda Aceh.

(A) Photographies par satellites — DLR/IKONOS data from Centre for Remote Imaging, Sensing and Processing (Credit « Space Imaging/CRISP-Singapore »).

Gauche : 10 janvier 2003. Droite : 29 décembre 2004 ; les cercles correspondent à la barge et à la cimenterie, vues sur les figures 4B1, 4B2 et 4B3.

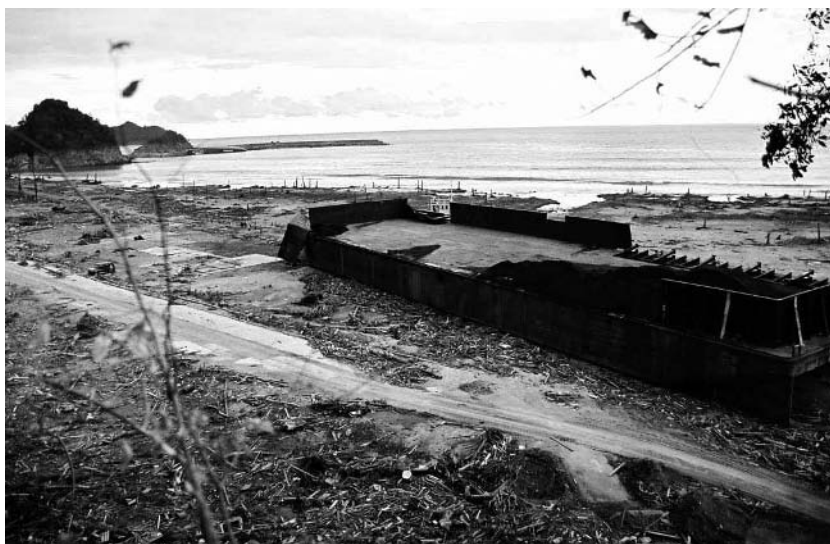
(B1) Barge et remorqueur, avec le port et un cargo coulé dans le fond (Photo par Dr. Jose Borrero, University of Southern California Tsunami research group).

Figure 4 : Impact du tsunami sur la côte nord-ouest de Sumatra, à Lhoknga, situé à 60-70 km sud de Banda Aceh.
(B) Photographies sur le terrain, après le tsunami — Voir cercles sur la figure 4A, droite.

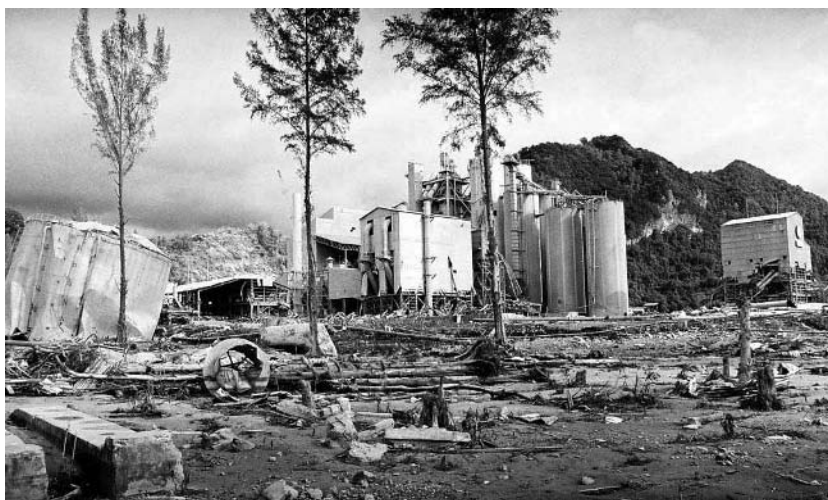
(B2) Cimenterie (Photo par Dr. Jose Borrero, University of Southern California Tsunami research group).

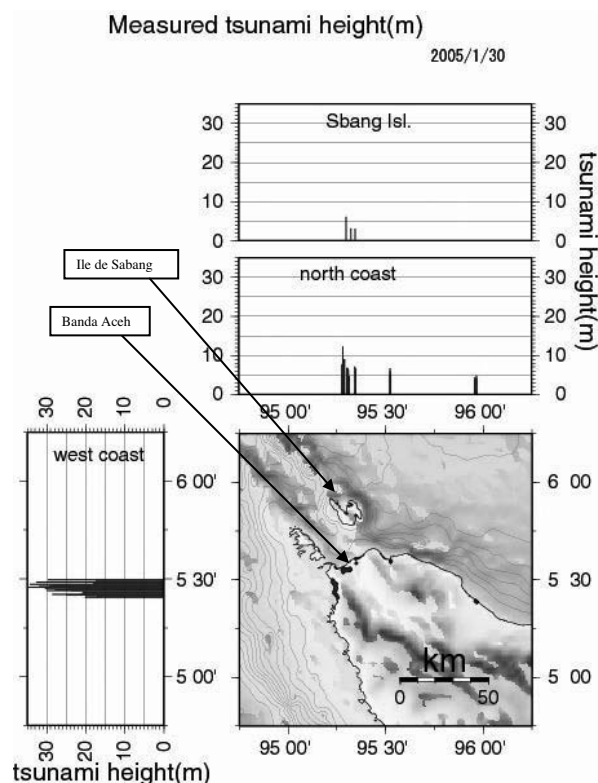
Figure 5 : Hauteurs mesurées atteintes par les eaux du tsunami à Banda Aceh, et sur le côté nord-ouest de Sumatra, Indonésie. Mesures par l'équipe japonaise du Dr. Y. Tsuji (Earthquake Research Institute, University of Tokyo, Japon), dessin par Masafumi Matsuyama (Central Research Institute of Electric Power Industry, Japon) — Notons que les marées ont été prises en compte, et que ces informations sont des vraies hauteurs atteintes par le tsunami.
